Surface Pro smontato, ma con difficoltà

iFixit smonta Surface Pro, assegnandogli un voto di 1 su 10. Secondo i ragazzi americani specializzati nei disassemblaggi, il tablet Microsoft è difficilissimo da smontare.

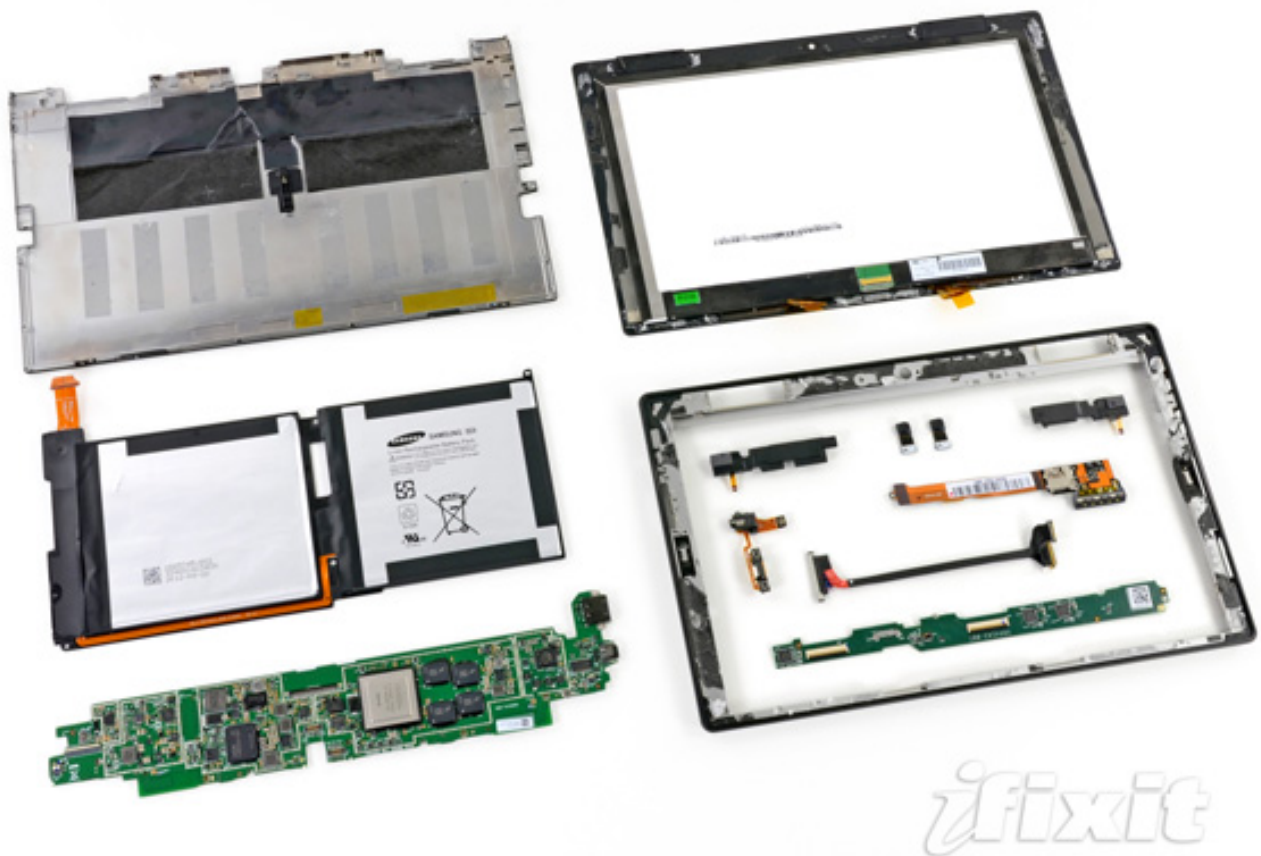
Sollevando la cover, non abbiamo grosse sorprese, ma il disassemblaggio ci rivela che il tablet Microsoft ospita un'unità allo stato solido **RealSSD C400**, con una velocità di lettura di 500MB/s e di 95MB/s in scrittura. Dopo i primi due passaggi, però, ci si rende subito conto che smontare Surface Pro **è difficilissimo**, anche per tecnici specializzati ed ingegneri. La progettazione di Microsoft prevede diverse parti incollate tra loro che, come saprete, è necessario riscaldare con una pistola termica per poterle rimuovere senza fare danni. Un'operazione sbagliata, magari dettata dalla poca esperienza o dalla fretta, potrebbe rompere il tablet proprio quando si cerca di sollevare il display. Oltretutto, la stessa pistola termica e il calore prodotto e diretto verso il tablet possono creare danni permanenti.

All'interno del telaio, i ragazzi di iFixit hanno contato **circa 90 viti**, che mantengono fermi i diversi componenti. Se l'utente avrà quindi bisogno di riparare o sostituire uno specifico elemento, probabilmente non sarà necessario rimuovere tutte le viti, ma solo quelle vicine all'area interessata. Tutto sommato, iFixit boccia per accessibilità e disassemblaggio Surface Pro, assegnandogli una voltazione di **1 su 10** (dove 10 corrisponde alla massima facilità). Il più economico Surface RT ha invece ottenuto 4 su 10.
